# CARE DE REPORTAJ PENTRU TELEVIZIUNEA ÎN CULORI SISTEM PAL REALIZATE LA RADIOTELEVIZIUNEA ROMÂNĂ

**Abstract.** The article reminds the building of four mobile broadcasting units/ Outside Broadcasting vans for color television by the Self Endowment Department (in Romanian, Baza de Autoutilare) belonging to the Romanian Television, in 1978-1984. The complete project regarding video, audio, intercom etc. equipment was established by the engineers of the Department. All the necessary equipment was installed on a long vehicle – semitrailer, a serial product of AUTOMECANICA Medias, coupled to a road tractor produced at “Steagul Rosu” Brasov. The semitrailer was modified to match the needs of an OB van. The Romanian team has benefited of a “know how” from PYE TVT Ltd, Great Britain. Most of the equipment came from Philips (the Netherlands).

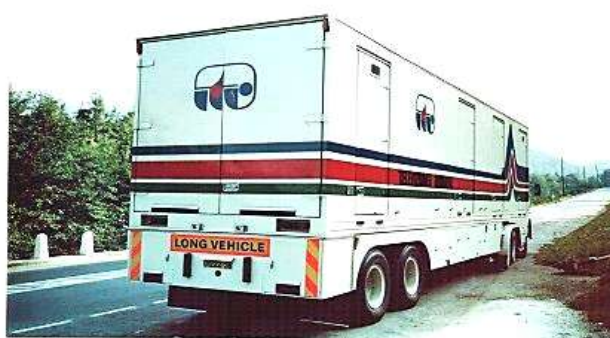
Fig. 2

Lungimea totală a autovehiculului este de 14,250-m iar dimensiunile exterioare ale semiremorcii sunt: lungimea - 10,850-m; lățimea - 2,500-m; înălțimea - 3,870-m; greutatea totală - 15.700-kg. Autotractorul, tip R 12215, produs de către întreprinderea „Steagul Roșu” Brașov, era echipat cu un motor Diesel de 215-CP. Semiremorca este o construcție autoportantă, cu cadre dispuse la 800-mm unul de celălalt, rigidizate printr-o platformă în partea inferioară a acesteia. Tot în scopul rigidizării, cât și pentru izolarea termică și fonică a interiorului semiremorcii, s-a injectat poliuretan între învelișul exterior și interiorul acesteia.

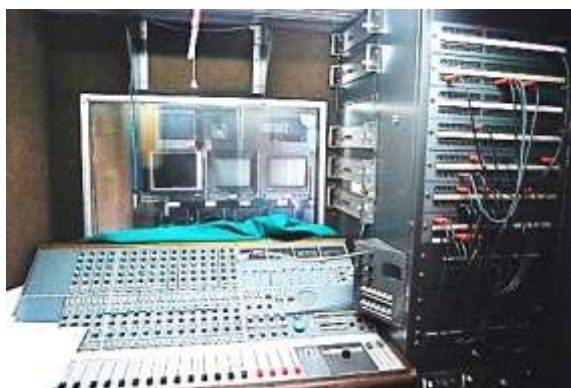
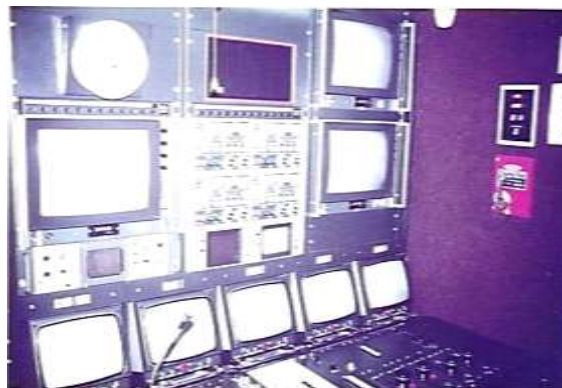
Fig. 4

- *Magazia 2*, cu ușa de acces din exterior, adăpostește agregatele de climatizare pentru personal (Fig. 4, 5), dulapul cu scule și piese de rezervă. În timpul transportului se depozitează camera portabilă cu stativul aferent, monitoarele color pentru comentatori, stativele pentru microfoane.

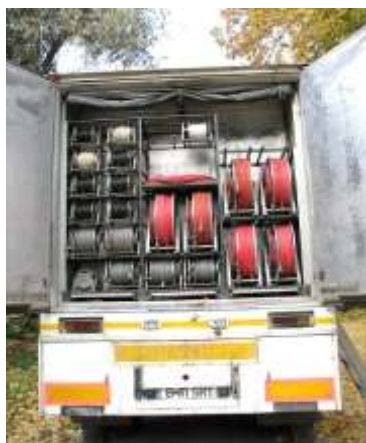
Fig. 6

acestui. Când vehiculul este parcat, fără a se realiza o transmisie, iluminatul interior, încărcarea acumulatorilor și prizele se alimentează de la rețeaua de 220·V / 50·Hz. Trecerea de la monofazat la trifazat se face automat, la bransarea acestei rețele. Carul de reportaj este prevăzut și cu alimentare de 24·V<sub>cc</sub>, de la o baterie de acumulatori, diferită de aceea a autovehiculului, care asigură iluminatul de siguranță. Tabloul electric al carului este prevăzut cu toate dispozitivele de control, comandă și protecție. Echipamentul tehnic video și audio este alimentat prin intermediul a două stabilizatoare de tensiune.

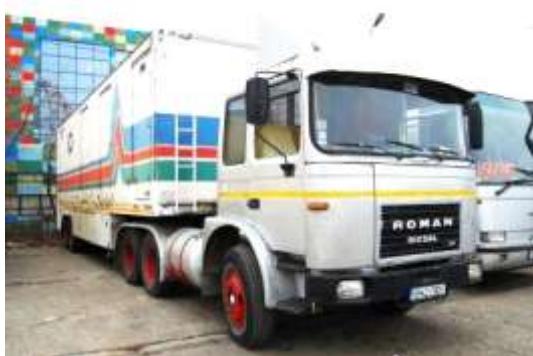
Fig. 8 reprezintă Carul de reportaj încă în funcțiune la TVR Iași (mai 2015), desigur revopsit după circa 30 de ani de la darea în exploatare.

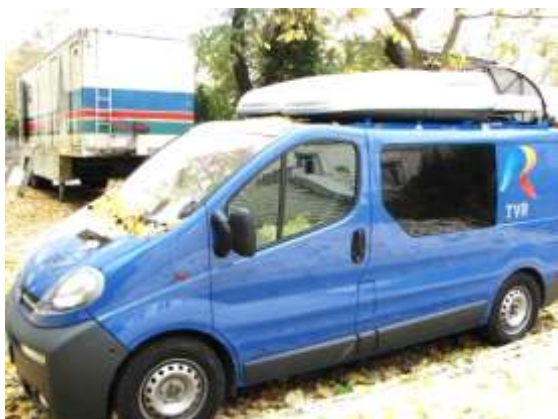
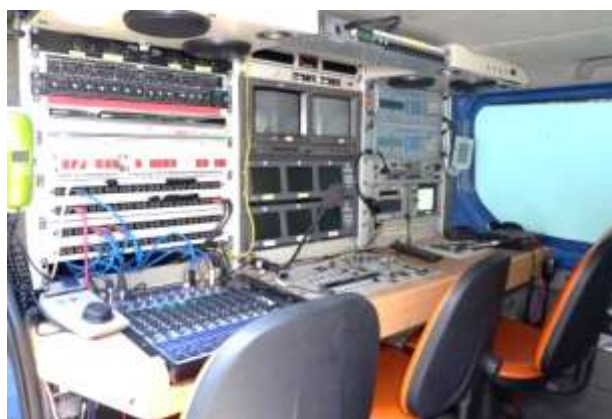
Fig. 9

Spre comparație, pentru a realiza pașii imenși pe care tehnica de televiziune îi face, inserăm imagini ale Minicarului TV, realizat la Iași, grație eforturilor depuse de echipa tehnică de acolo. Minicarul face în principiu același lucru ca și Carul mare. (Fig. 9, Fig. 10)
